LOCTITE Nordbak® Hysol®

Korszerű felületjavítási technológiák

Ipari berendezések felújítása,
javítása, védelme

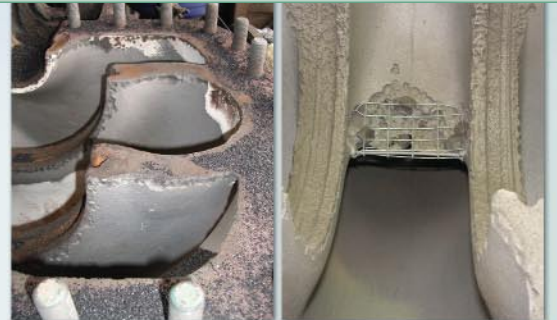
A gödrösödés és az erózió egyértelműen látható

A teljesen megtisztított elhasználódott felület

Mielőtt bármilyen javítást végeztek volna, a felületet gondosan előkészítették és ezután egy vékony réteg Loctite® Nordbak® ecsetelhető kerámiát vittek fel, hogy megelőzzék a korrózió kialakulását és a további szennyeződéseket. Ezután egy acélhuzalból készült háló segítségével állították helyre a teljesen elhasználódott, lekopott felületet.

Ezt a felületet ezután teljesen kitöltötték Loctite® Nordbak® 7222 kopásálló anyaggal. Ezután a kopógyűrűk kerültek felújításra Loctite® 3478 Superior Metal termékkel. A gyűrűkre felvitt felesleges bevonó anyag a felület formázása után eltávolításra került. Azokat a felületeket, melyeket nem kívántunk bevonni kopásálló anyaggal, előzetesen formaleválasztóval vontunk be. A bevonó anyag kikeményedése és a bevonni nem kívánt helyekről történő eltávolítása után tökéletes felületet kaptunk. Végül a korrózió által okozott gödrök, felületi egyenetlenségek kerültek kitöltésre Loctite® Nordbak® 7222 kopásálló anyaggal és az egész felület bevonásra, lezárásra került Loctite® Nordbak® 7227 ecsetelhető kerámiával, mely egy tűkőrsima, alacsony sűrűdésű felületet képzett.
